Immagine di copertina del volume “*Santa Maria del Quartiere in Parma. Storia, rilievo e stabilità di una fabbrica farnesiana.*”

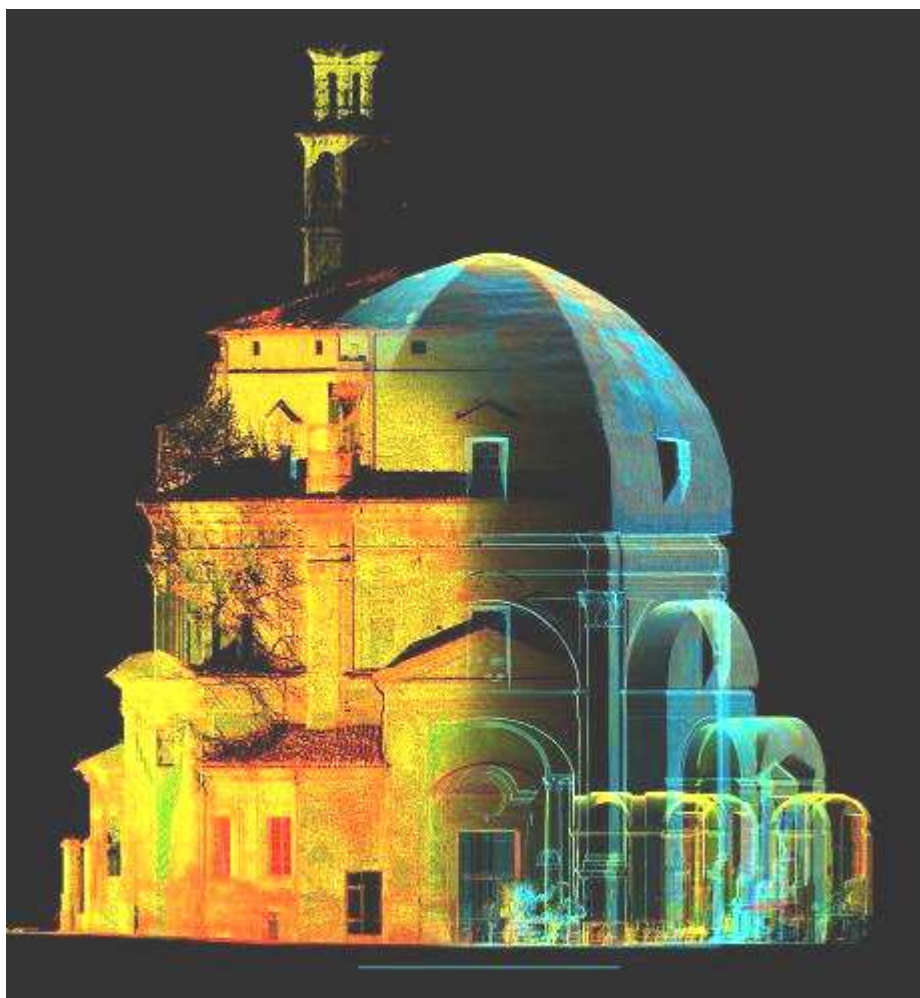
Santa Maria del Quartiere: foto della cupola a base esagonale con gli affreschi di Pietrantonio Bernabei.

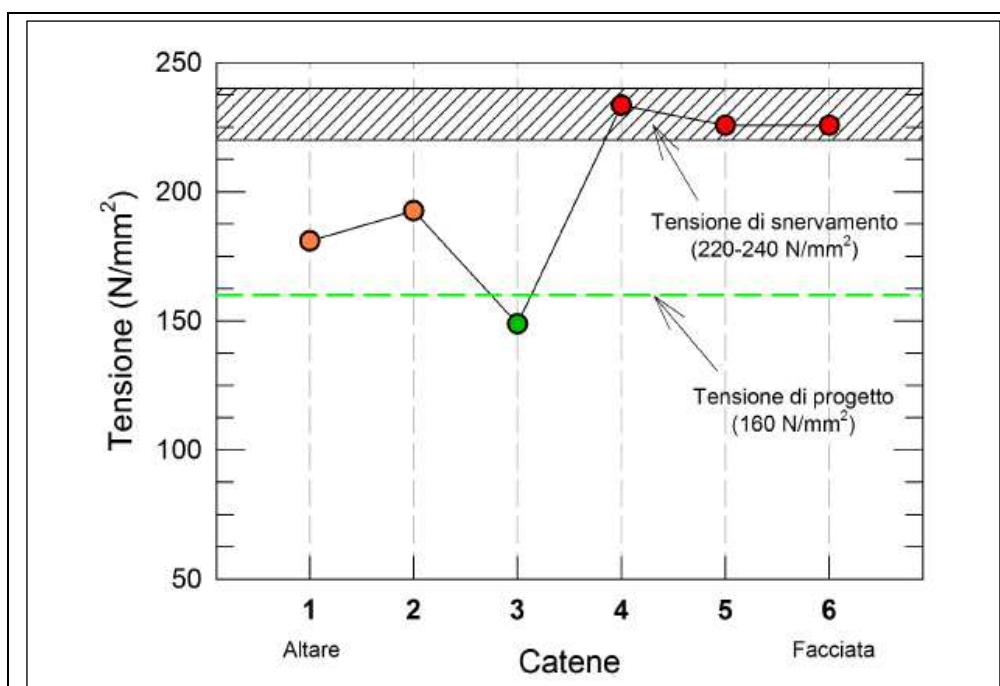
Tensioni nelle catene della Cattedrale, da prove dinamiche a cura dell'ing. Luca Collini e del Prof. Rinaldo Garziera, Dipartimento di Ingegneria Industriale dell'Università degli Studi di Parma.

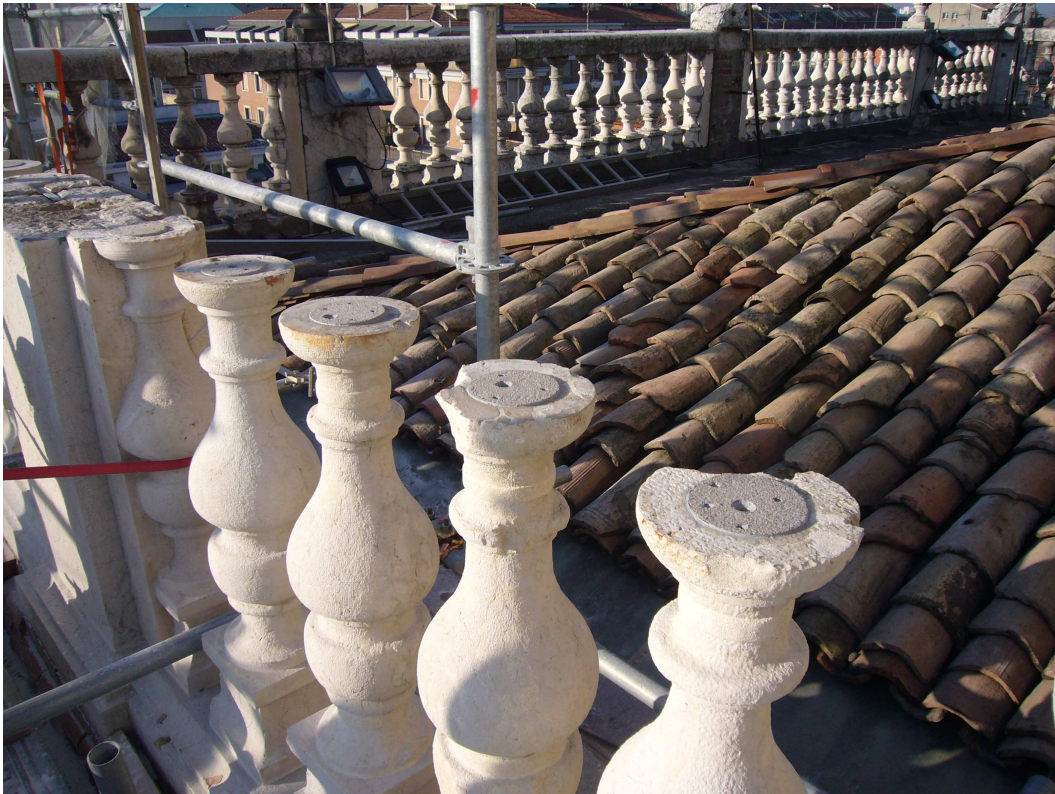
La Basilica di Santa Maria della Steccata: colonnini della balaustra sottoposti a restauro.

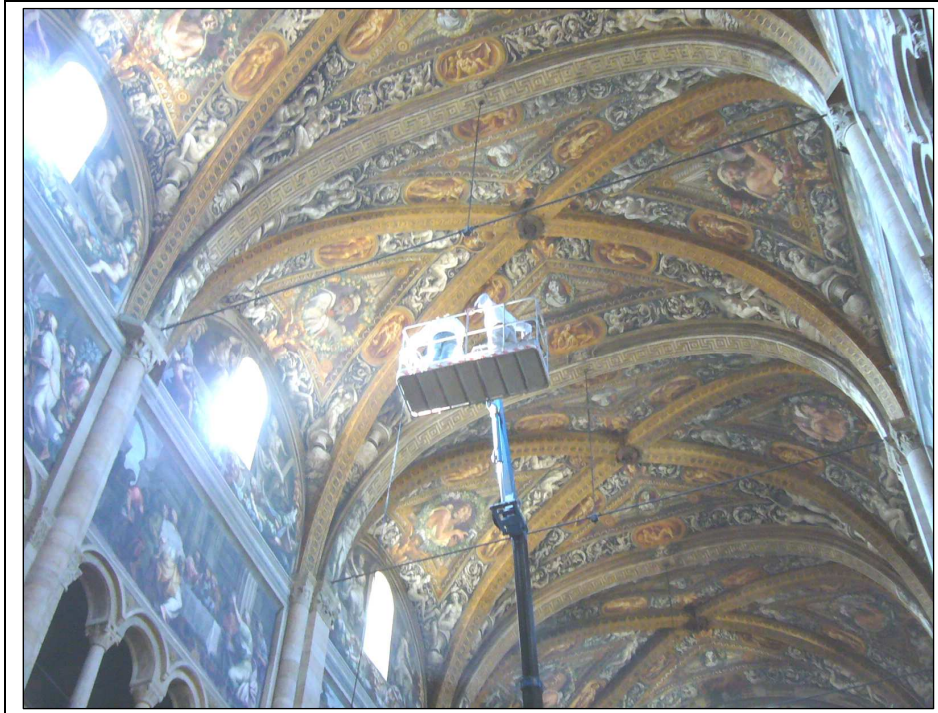
Foto della navata centrale della cattedrale durante l'esecuzione delle prove dinamiche da parte dei tecnici del Dipartimento di Ingegneria Industriale dell'Università di Parma. Si nota chiaramente come le volte e gli arconi trasversali abbiano perso la loro forma originaria ad arco di cerchio, risultando oggi fortemente ribassati; nella foto sono visibili anche le catene poste all'imposta degli arconi.
